Studi Perbandingan Peraturan Kebencanaan Gempa Pada Bangunan Sekolah Dasar Dengan Metode Fema 154, Departemen Pekerjaan Umum (Dpu) Dan *World Seismic Safetu Initiative (Wssi)*

Bella Lutfiani Al Zakina^{1✉}, Lusiana Safitri²

Universitas Bojonegoro

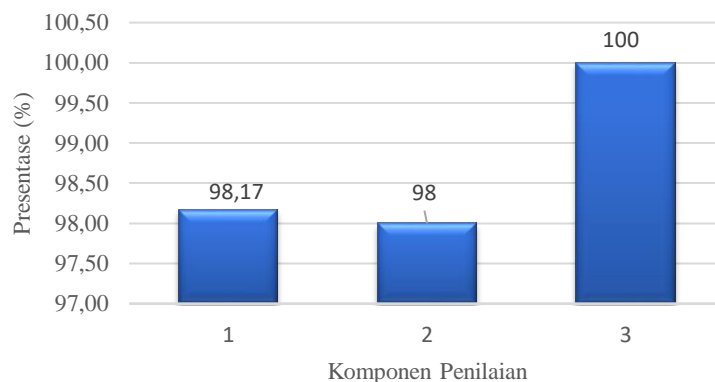
Hasil penilaian bangunan SD N 16 Purwodadi diperoleh nilai komponen dinding retak diagonal sebesar 96% dan komponen sambungan balok kolom sebesar 98% dan dinding retak dibatas kolom dan dinding yang nilainya sama sebesar 95%. dikarenakan kerusakan yang terjadi ialah retakan.

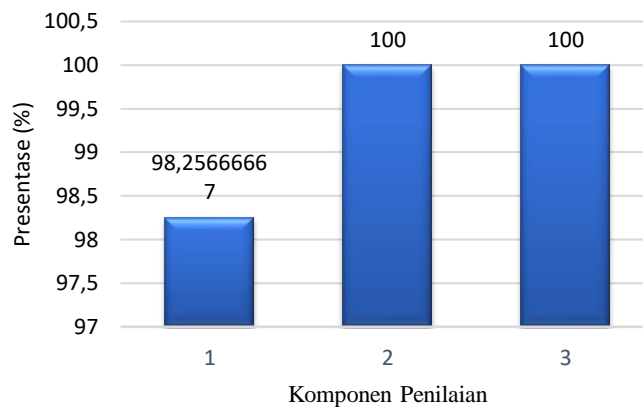
Hasil penilaian bangunan SD N 162 Purwodadi diperoleh nilai komponen dinding retak diagonal sebesar 94,7% dan dinding retak dibatas kolom dan dinding yang nilainya sama sebesar 94,84%. dikarenakan kerusakan yang terjadi ialah retakan.

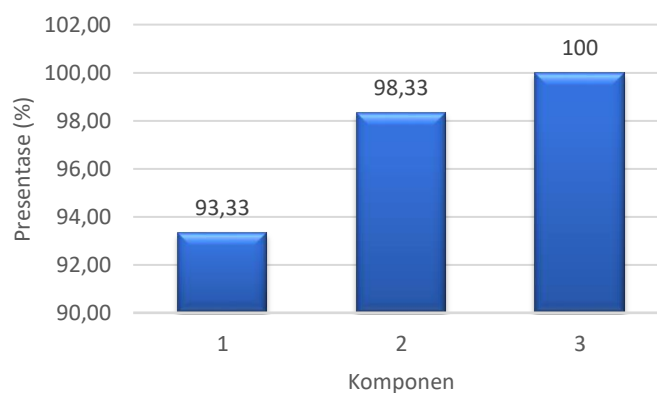
Hasil penilaian bangunan SD N 1 Genuksuran diperoleh nilai komponen dinding retak diagonal sebesar 90% dan komponen sambungan balok kolom sebesar 85% dan dinding retak dibatas kolom dan dinding yang nilainya sama sebesar 90%. dikarenakan kerusakan yang terjadi ialah retakan.
