INNOVATIVE: Journal Of Social Science Research

## Analisis terlepasnya *Marine Panama Chock* MV. XYZ saat *Unberthing* di Pelabuhan Mirah Surabaya

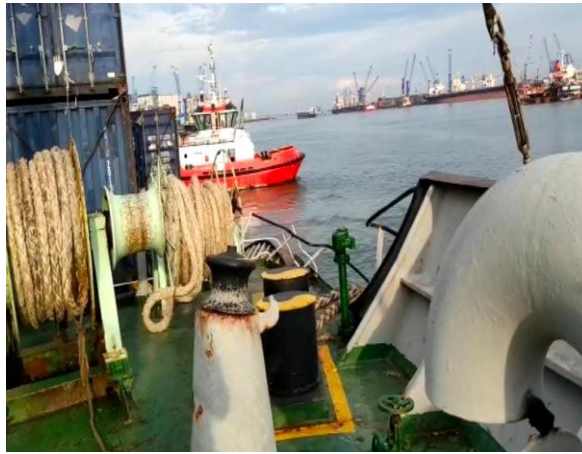
Berdasarkan hasil observasi pada tanggal 26 Mei 2023 yang dilakukan oleh peneliti di atas kapal MV. XYZ kejadian terlepasnya *marine panama chock* saat proses *unberthing*, *panama chock* bagian kiri haluan terlepas/patah dan masuk ke dalam tali tunda juga menyebabkan kerusakan *railling* bagian kiri haluan dan patahnya ventilasi udara, *marine panama chock* tersebut terjatuh ke bagian *deck* haluan depan *tugboat*, tetapi kapal *tugboat* tidak mengalami kerusakan karena *marine panama chock* kapal MV. XYZ yang terlepas tersebut masih tertahan di tali tunda. *Panama chock* yang terjatuh ke *deck tugboat* kemudian diangkat menggunakan *crane* nomor 1 kapal MV. XYZ untuk dinaikkan ke *deck* MV. XYZ.

Gambar 1. Terlepasnya *Marine Panama Chock* dikapal MV. XYZ

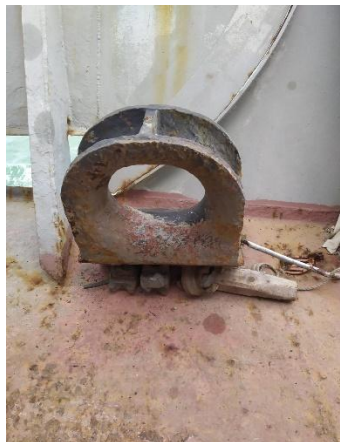
Gambar 2. *Marine Panama Chock* dikapal MV. XYZ Berkarat

Gambar 3 diatas menunjukkan bahwa terdapat bagian berkarat dan tidak rata pada *marine panama chock* yang belum terawat dengan baik menjadi faktor penyebab kejadian terlepasnya *marine panama chock*.

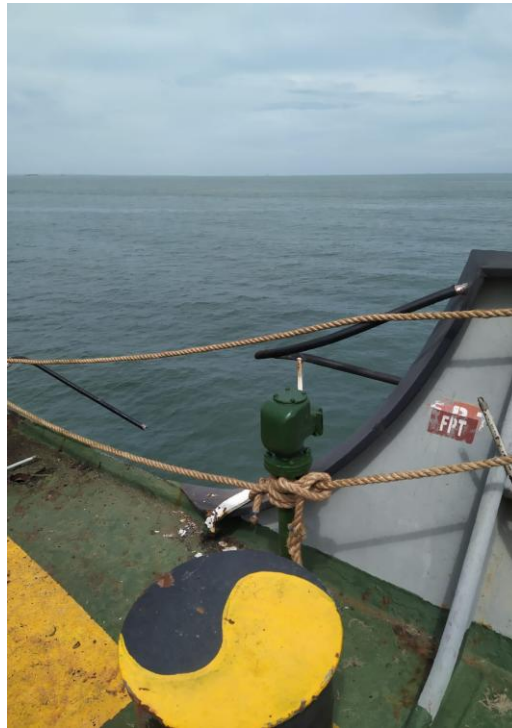
Gambar 3. *Marine Panama Chock* dikapal MV. XYZ Terlepas

Gambar 3 diatas menunjukkan bahwa saat kejadian terlepasnya *marine panama chock* saat melaksanakan *unberthing* sehingga *ralling* disekitarnya ikut terlepas sebagian.

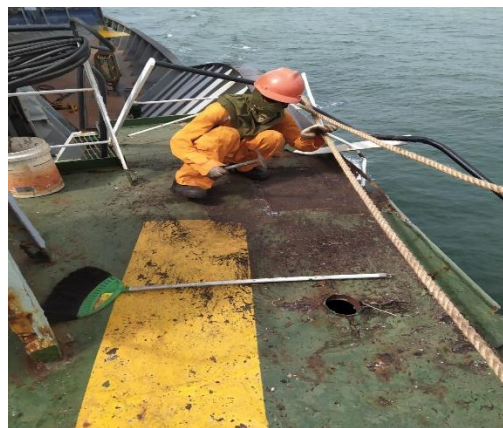
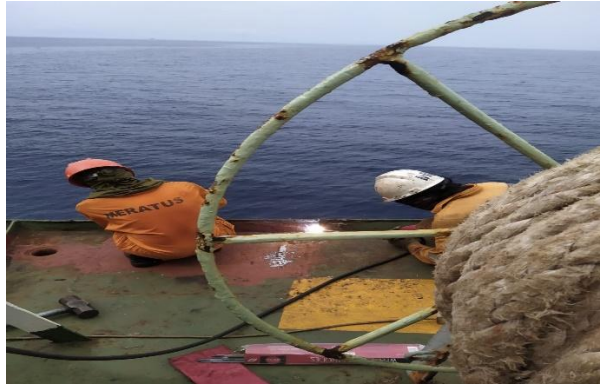
Gambar 4. Tindakan setelah terlepasnya *Marine Panama Chock*

Gambar 5. Tindakan setelah terlepasnya *Marine Panama Chock*

Gambar 4 dan gambar 5 diatas menunjukkan bahwa Tindakan yang dilakukan saat terlepasnya *marine panama chock* yaitu melaksanakan *chipping* dan penambahan pengelasan untuk merawat sekaligus mencegah terjadi kembali terlepasnya *marine panama chock*.

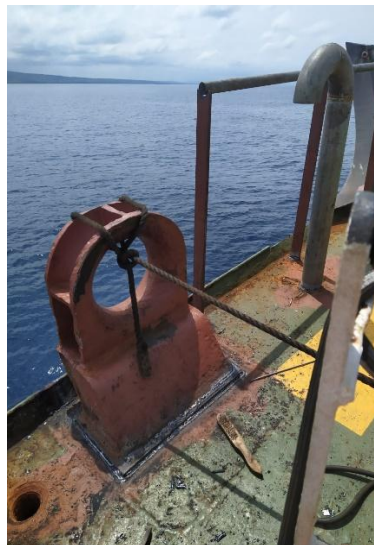
Gambar 6. Pemasangan *Marine Panama Chock*

Gambar 6 diatas menunjukkan bahwa setelah bagian sekitar *marine panama chock* di *chipping* dan dilas kemudian dipasang kembali *marine panama chock*.

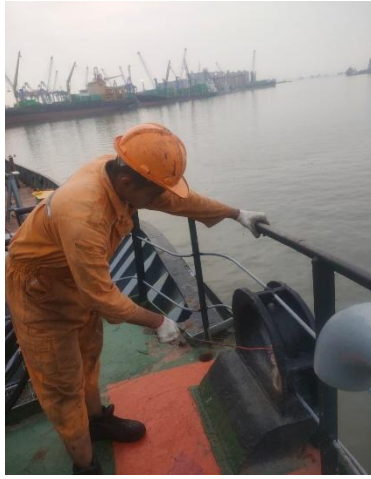
Gambar 7. Pengecatan *Marine Panama Chock*

Gambar 7 diatas menunjukkan bahwa setelah dipasang Kembali *marine panama chock*. Kemudian dilaksanakan pengecatan agar lebih awet dan mencegah dari korosi pada *marine panama chock*.

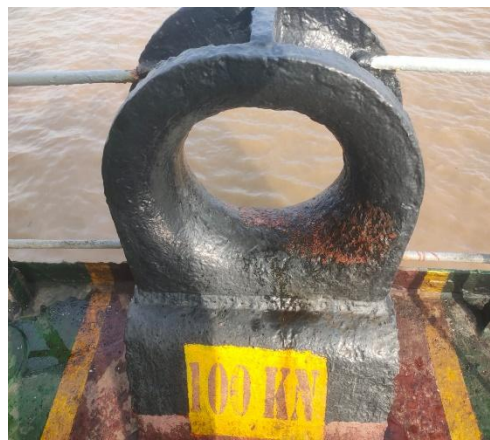
Gambar 1. *Marine Panama Chock* sudah terpasang

Setelah *marine panama chock* terpasang dengan sempurna, perbaikan dilanjutkan dengan pemasangan *railling* karena *railling* yang tertempel pada dinding *marine panama chock* juga mengalami kerusakan. Pemasangan *railling* juga dilakukan dengan cara di las (*welding*). Setelah itu *panama chock* dan *railling* yang telah terpasang, kemudian dicat dengan cat *primer* yang berfungsi memberikan perlindungan yang baik untuk baja agar tidak berkarat serta mempunyai daya lekat dengan lapisan cat berikutnya guna menghindari terjadinya korosi lagi, setelah cat *primer* pertama kering berlanjut untuk cat *primer* kedua dan ditunggu hingga kering untuk pengecatan sesuai warna aslinya/*finishing*.
