INNOVATIVE: Journal Of Social Science Research

Analisis *Fishbone Diagram* dalam Penanganan Kerusakan *Thermostat* Sistem Pendingin Air Tawar *Auxiliary Engine* Kapal MV Meratus Payakumbuh

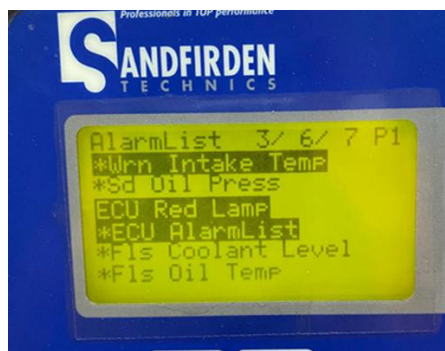
Gambar 5. *Alarm ECU Red Lamp* Dengan Menunjukkan *Fls Coolant Level*

Faktor kerusakan *thermostat* ditemui adanya *alarm coolant level*. Namun di gelas duga *expansion tank* masih penuh, serta terdapat sedikit busa di atas air *coolant*. Tindakan selanjutnya dilakukan pengisian air *coolant* tetapi hasilnya nihil yaitu *alarm* tetap menyala.

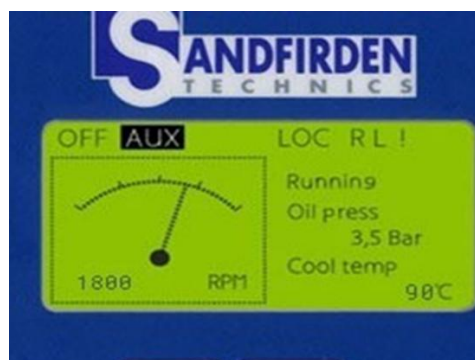
Gambar 6. Kenaikan Suhu Pada *Fresh Water Cooling* 90°C
(Sumber: Dokumen Peneliti di MV Meratus Payakumbuh)

Kenaikan suhu drastis pada *monitor alarm auxiliary engine fresh water cooling* mencapai 90°C. Untuk *auxiliary engine* Scania DI 13 074M, jika beroperasi dengan normal memakai beban pada pendingin air tawar memiliki suhu 83°C sampai batas maksimal 88°C. Hal ini merupakan kemungkinan adanya kerusakan bagian *thermostat* karena air *coolant* tidak dapat bersikulasi dengan normal. Sehingga mengakibatkan *overheating* dan membahayakan bagi operasional mesin.

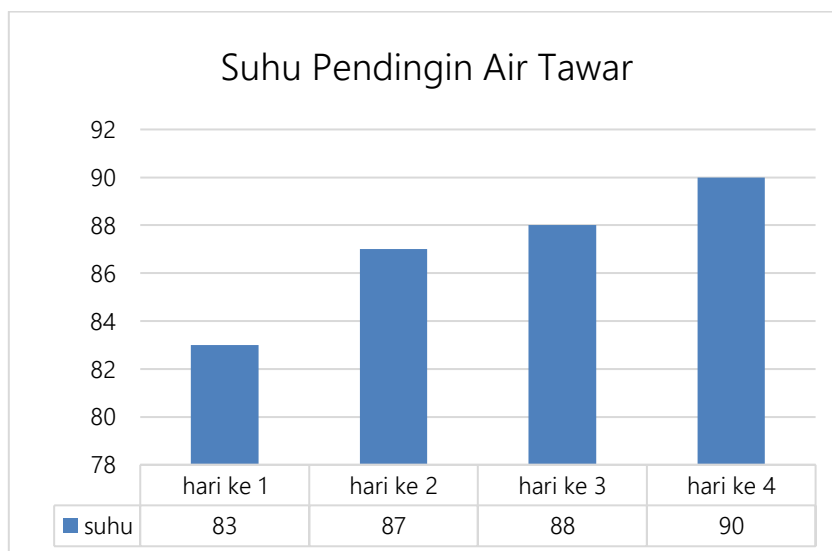
Sebagaimana grafik pada Gambar 7 adalah laporan kondisi suhu pendingin air tawar pada *auxiliary engine* nomor 3 Scania DI 13 074M sebagaimana tercatat *log book*. Terdapat peningkatan suhu pendingin air tawar perharinya yang dapat menyebabkan *overheating* pada mesin. Pada Gambar 8 terdapat laporan suhu air laut memiliki grafik suhu yang stabil perharinya. Hal ini menandakan bahwa tidak ada gangguan pada sistem pendingin air laut. Sehingga dapat dipastikan bahwa terdapat kerusakan komponen di dalam mesin yang menyebabkan mengganggu sirkulasi sistem pendingin air tawar.

Gambar 7. Gambar Grafik Suhu Pendingin Air Tawar *Auxiliary Engine* Nomor 3 Scania DI 13 074M

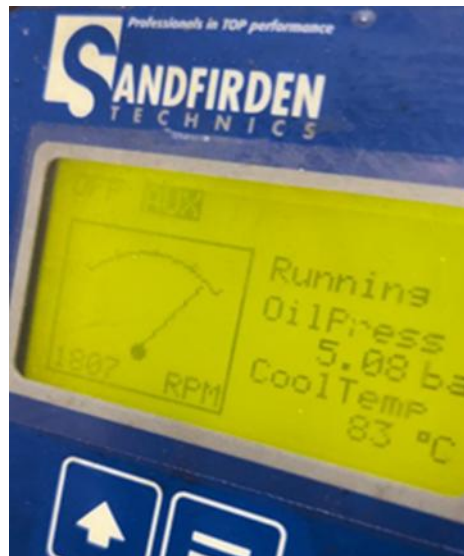
Berdasarkan hasil data yang telah dilakukan Peneliti, terhadap penanganan *thermostat* sangat mempengaruhi dari kinerja sistem air tawar pendingin pada *auxiliary engine* nomor 3 Scania DI 13 074M. Karena hasil dari penanganan yang dilakukan dengan segera, maka sistem pendingin air tawar pada mesin kembali normal yaitu 83°C.

Gambar 13. Suhu Normal *Cooling Fresh Water* 83°C Pada *A/E* Nomor 3 Scania DI 13 074.
(Sumber: Dokumen Peneliti di MV Meratus Payakumbuh)
