INNOVATIVE: Journal Of Social Science Research

Evaluasi Efektifitas Infrastruktur Pembasahan Gambut (IPG) Berupa Sekat
Kanal untuk Optimalisasi Pembasahan Pada Lahan Gambut
(Studi Kasus: Kelurahan Teluk Makmur, Kota Dumai)

Fina Dyah Utami^{1✉}, Dimas Aji Purnomo², Heri Sujatmiko³

Universitas 17 Agustus 1945 Banyuwangi

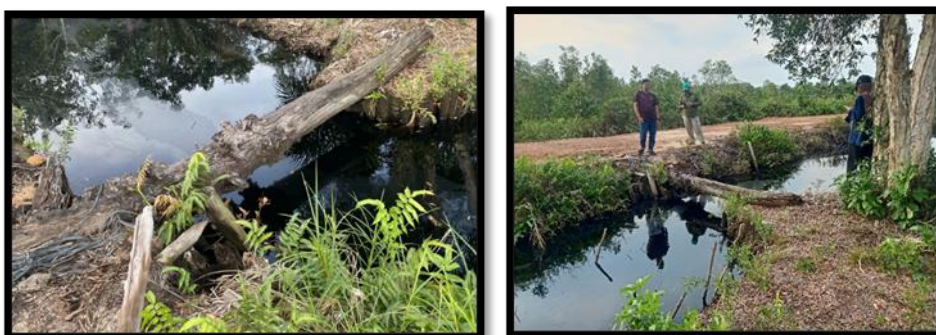
Gambar 3. Sekat kanal
(Sumber: *Observasi Lapangan*, 2024)

Berdasarkan hasil observasi di lapangan, kondisi konstruksi sekat kanal tergolong rusak berat. Kerusakan ini terlihat dari struktur fisik yang telah mengalami pelapukan signifikan, bagian-bagian material utama seperti papan, kayu yang hilang, dan hanya menyisakan bagian sayap sebelah kanan bangunan sekat kanal. Salah satu penyebab utama dari kerusakan ini adalah faktor usia bangunan.

Sekat kanal tersebut dibangun sejak beberapa tahun yang lalu, lebih tepatnya di tahun 2017 dan hingga saat ini meskipun mendapatkan perawatan maupun rehabilitasi secara berkala. Seiring berjalannya waktu, material penyusun sekat kanal mengalami degradasi kualitas hingga hilangnya material utama bangunan sekat kanal akibat terpapar kondisi lingkungan seperti aliran air yang terus menerus, perubahan muka air, serta faktor cuaca ekstrem yang mempercepat proses pelapukan.. Hal ini menyebabkan fungsinya dalam mengendalikan muka air tanah menjadi tidak optimal lagi. Oleh karena itu, diperlukan tindakan pembangunan ulang untuk memastikan sekat kanal dapat berfungsi dengan baik dalam mendukung upaya rewetting dan restorasi lahan gambut.

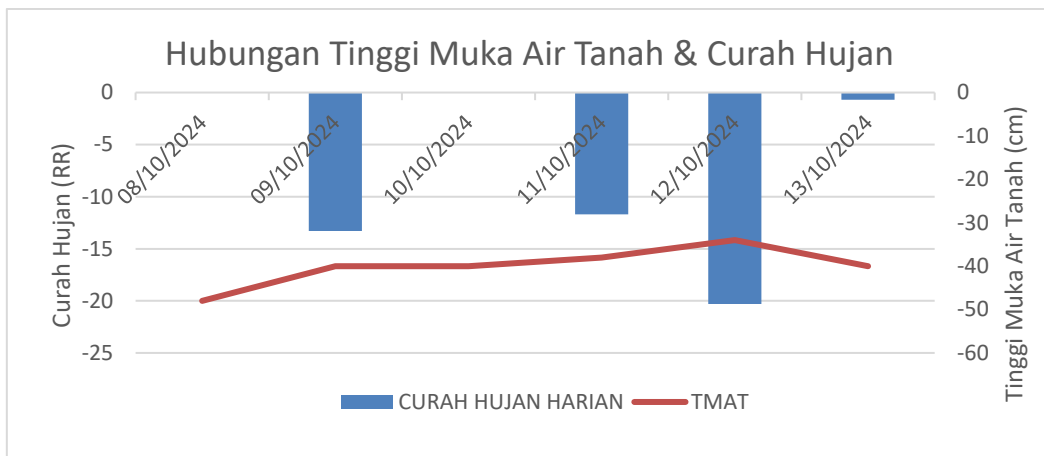
Gambar 5. Tinggi Muka Air Tanah dan Curah Hujan Harian SP 01 dan SP 02
(Sumber: Observasi Lapangan, 2024)

Berdasarkan hasil pengukuran tinggi muka air tanah (TMAT) yang dilakukan di lokasi penelitian, tidak ditemukan perbedaan yang signifikan antara sisi hulu dan hilir sekat kanal. Idealnya, sekat kanal yang berfungsi dengan baik akan menciptakan perbedaan ketinggian muka air antara kedua sisi, dengan ketinggian muka air di sisi hulu lebih tinggi daripada sisi hilir. Perbedaan ini menjadi indikator bahwa air berhasil tertahan di hulu dan tidak sepenuhnya mengalir melewati sekat, sehingga mampu menjaga kelembaban lahan gambut secara optimal.

Namun, hasil pengamatan menunjukkan bahwa kondisi tersebut tidak terjadi. TMAT di sisi hulu dan hilir relatif setara. Kenaikan muka air tanah yang terjadi di beberapa titik pengamatan bukan disebabkan oleh fungsi sekat kanal, melainkan akibat faktor eksternal, khususnya curah hujan. Contohnya, pada sumur pantau 01 dan sumur pantau 02, tercatat bahwa pada tanggal 10 Oktober 2024, tinggi muka air tanah berada pada level sekitar 40 cm (0,4 m) di bawah permukaan tanah. Kemudian, pada tanggal 11 Oktober 2024,

mengalami kenaikan TMAT pada level 38 cm (0,38 m), yang bertepatan dengan curah hujan harian yang tercatat cukup tinggi, yakni sebesar 11,7 mm. Ini menunjukkan bahwa perubahan TMAT lebih dipengaruhi oleh curah hujan dibandingkan oleh keberadaan atau fungsi sekat kanal itu sendiri.
