Analisa Kerusakan Jalan Menggunakan Metode PCI (Pavement Condition Index) Pada Ruas Jalan Soekarno-Hatta Kabupaten Bungo

Jhaka Prima Setiawan^{1✉}, Sucitra Wijaya², Budi Eka Dharma³

Jurusan Teknik Sipil Fakultas Teknik, Universitas Muaro Bungo

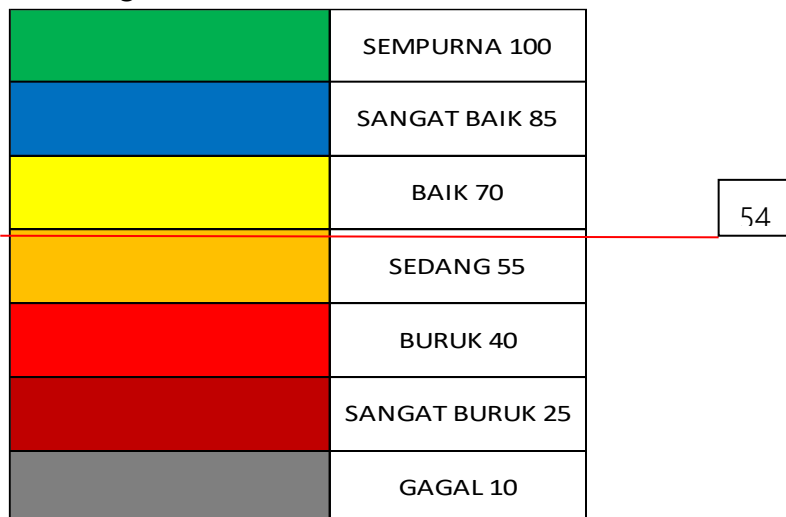
Gambar 4.1. diagram hasil PCI

Dari gambar 4.1. terlihat hasil total perhitungan PCI didapat nilai 54% dengan klasifikasi sedang pada 43 segmen.

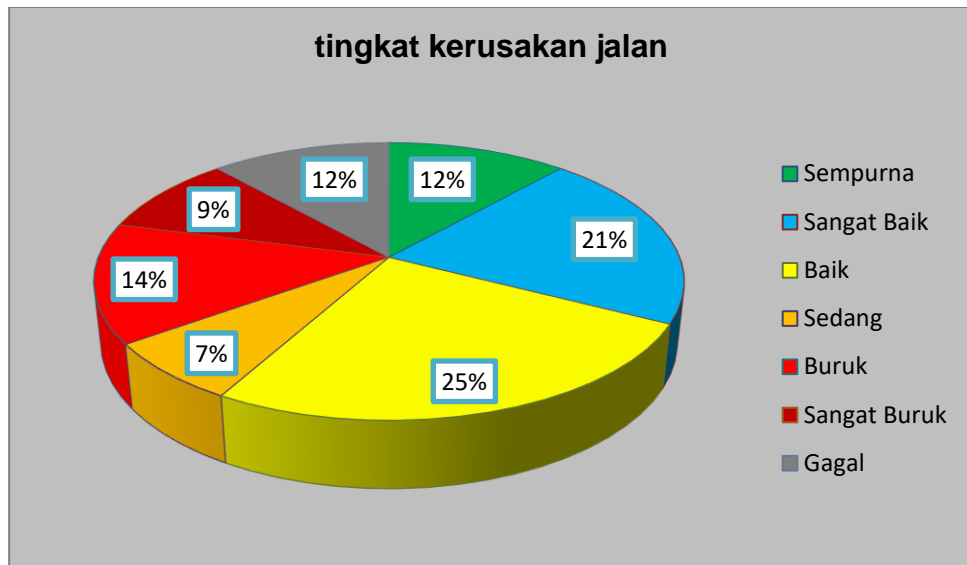
Gambar 4.2. diagram tingkat kerusakan jalan

Dari gambar 4.2. terlihat tingkat kerusakan jalan sebagai berikut: sempurna 12%, sangat baik 21%, baik 25%, sedang 7%, buruk 14%, sangat buruk 9% dan gagal 12% pada 43 segmen.
