INNOVATIVE: Journal Of Social Science Research

Analisis *Fishbone Diagram* Pada Kerusakan *Turbin Blade* dan Dampaknya
Pada Kinerja *Turbocharger Main Engine*
di Kapal Km Sirimau

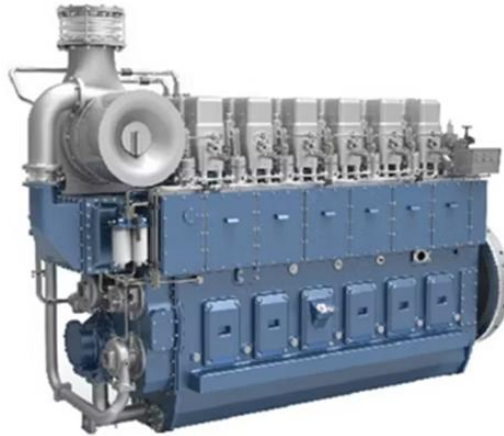
Gambar 1. *Main Engine*

Mesin Induk atau yang dikenal dengan Mesin Penggerak Utama adalah mesin penggerak kapal yang didukung oleh mesin bantu lainnya agar mesin bekerja secara optimal, untuk berpindah dari satu tempat ketempat yang lain dengan mengubah energi kinetic menjadi energi mekanik. *Main engine* memiliki beberapa sistem di dalamnya seperti sistem pelumasan, udara, bahan bakar, gas buang, air tawar dan air laut (Rudi, 2023). Mesin induk 4 tak adalah mesin induk yang memiliki proses 4 langkah kerja yaitu langkah hisap, kompresi, usaha dan buang.

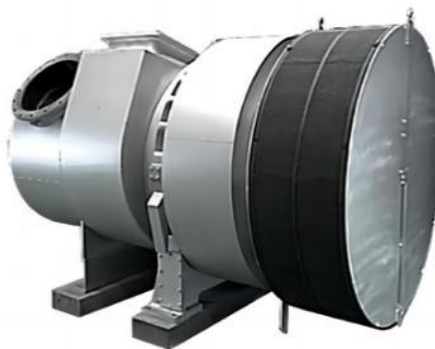
Gambar 2. *Turbocharger*

Turbocharger adalah alat bantu yang melekat pada *main engine*, fungsi dari *turbocharger* sendiri untuk menambah suplai udara pada pembakaran silinder agar menjadi pembakaran yang sempurna . Saat udara tertarik oleh *turbocharger*, udara akan disalurkan

menuju *intercooler* untuk didinginkan agar molekul dari udara menjadi kecil sehingga saat ada di ruang bakar udara yang masuk kedalamnya menjadi lebih banyak

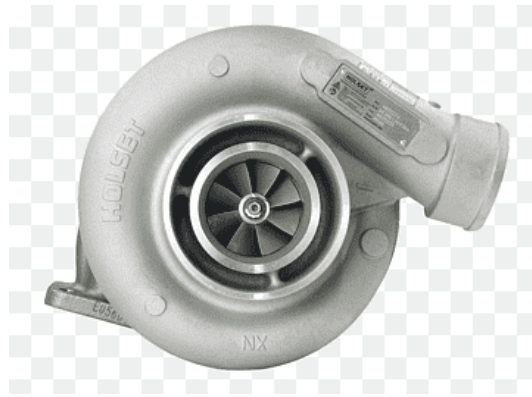
Gambar 4. *Turbin Side Turbocharger*

Dalam studi tentang efisiensi *turbocharger* untuk mesin diesel kapal, menyatakan bahwa penggunaan *turbocharger* dengan *turbin* yang efisien dapat meningkatkan efisiensi termal mesin hingga 30%. Dengan meningkatkan jumlah udara yang masuk keruang bakar, pembakaran menjadi lebih sempurna dan konsumsi bahan bakar dapat berkurang secara signifikan. *Turbin* yang terdapat pada *turbocharger* memiliki bagian utama yaitu, *turbin house*, *turbin blade* dan *shaft* (Arso et al., 2020).

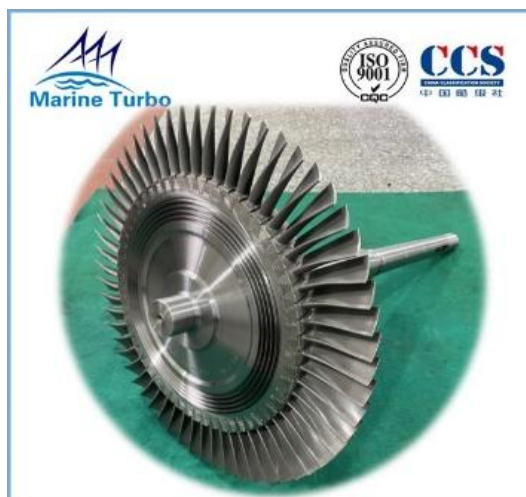
Gambar 6. Turbin Blade Turbocharger

Turbin Blade adalah salah satu bagian dari *turbocharger* yang terletak di bagian *turbin side turbocharger*. *Turbin blade* berfungsi untuk mengubah energi dari gas buang (*Exhaust gas*) yang keluar dari mesin menjadi energi mekanik. Energi ini lalu digunakan untuk menggerakkan komponen *turbocharger* yang lain, yaitu *compressor wheel* yang berada di *blower side* dan terhubung oleh *shaft turbocharger* yang meningkatkan jumlah udara yang masuk dalam ruang bakar (Zulfadli et al., 2024).

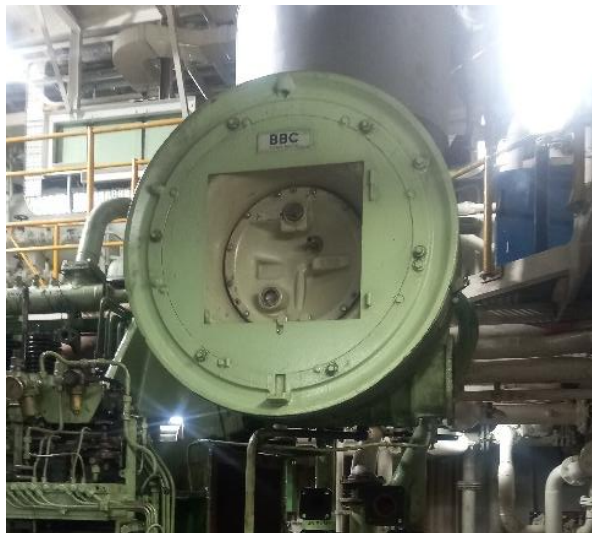
Gambar 7. Turbocharger Main Engine

Penelitian dilaksanakan pada saat program magang atau praktek laut (prala) selama kurang lebih 12 bulan, dari tanggal 17 Agustus 2023 sampai dengan 19 Agustus 2024 di KM Sirimau. Kapal tersebut merupakan kapal penumpang di bawah manajemen perusahaan pelayaran PT Pelayaran Nasional Indonesia (Persero). Penelitian berfokus pada *turbocharger* main engine type VTR-304, sebagaimana gambar 7.

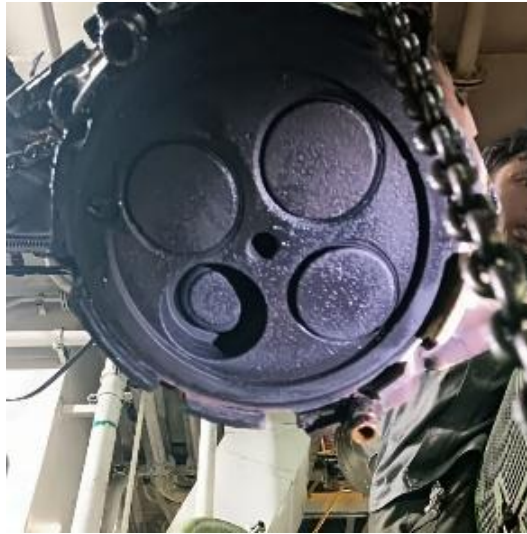
Gambar 8. *Overhaul Cylinder Head no. 6*

Pada 15 Mei 2024, dalam pelayaran dari Pelabuhan Dobo ke Pelabuhan Komako Timika, KM Sirimau mengalami kelainan suara ketukan pada *cylinder head* no. 6 mesin induk 2 sekitar pukul 03.00 WIT. Masinis 2 (*3rd Engineer*) sebagai perwira mesin yang berjaga, bersama dengan Masinis 1 (*2nd Engineer*) segera mematikan mesin untuk pemeriksaan lebih lanjut. Setelah dilakukan pembongkaran, ditemukan bahwa *exhaust valve* pecah, dan material pecahannya dicari di *exhaust manifold* tetapi tidak ditemukan pecahan tersebut. *Cylinder head* yang rusak kemudian diganti dengan suku cadang yang tersedia. Setelah pemasangan dilakukan uji coba, namun terdengar suara mendengung pada *turbocharger*, sehingga putaran mesin diturunkan dari 410 menjadi 380 rpm.

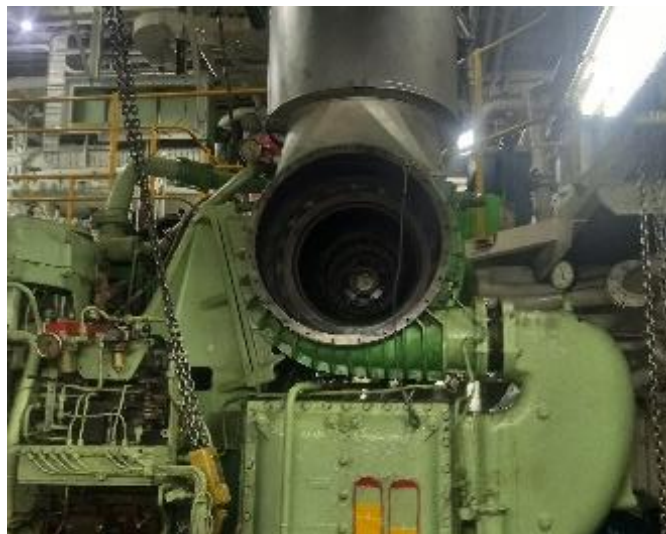
Gambar 9. *Overhaul Turbocharger*

Pada 18 Mei 2024, kapal bersandar di Pelabuhan Merauke untuk memperbaiki *turbocharger*. Pembongkaran pada *turbocharger* ditemukan adanya kerusakan pada *turbin blade* akibat dari serpihan material *exhaust valve* pecah sebelumnya. Untuk melanjutkan perjalanan, Kepala Kamar Mesin (KKM) atau *Chief Engineer* memerintahkan kepada kru bagian mesin untuk melakukan *blanking turbocharger* dan memasang *blower portable* ke *intercooler* dengan pipa *fleksibel* guna menjaga kinerja mesin induk.

Masinis 2 menjelaskan langkah pertama yang dilakukan adalah dengan melaksanakan *overhaul* atau melepas *rotor turbocharger* dari *turbocharger housing*. langkah selanjutnya adalah melakukan *blanking turbocharger* agar tidak terjadi kebocoran gas buang. Sebagai langkah mitigasi selama proses perbaikan *turbocharger*, digunakan *blower portable* sebagai pengganti *turbocharger*, agar suplai udara bersih ke ruang bakar tetap terjaga.

Untuk mencegah kerusakan *turbocharger* secara menyeluruh, kru mesin melakukan *overhaul* dengan melepas atau mengambil *shaft turbocharger (turbin blade dan blower wheel)*. Setelah diangkat selanjutnya dilakukan *blanking* pada bagian *turbin side* dan *blower side* agar tidak terjadi kebocoran gas buang pada kamar mesin. *Blanking* dilakukan dengan menutup atau mengemblok dengan menggunakan plat baja tahan panas dan ditahan dengan menggunakan baut dan mur *stainless steel*. Untuk memasok udara ke ruang silinder, *blower portabel* dipasang pada pipa *fleksible* (belalai gajah) ke pipa *distributor intercooler*. Ini memaksimalkan suplai udara ke dalam ruang bakar. Perbaikan ini menghasilkan kecepatan hingga 380 rpm, yang normalnya adalah 400 rpm.

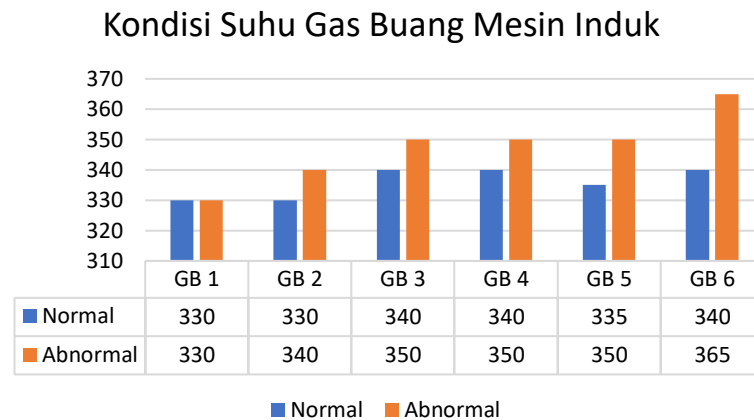
Gambar 10. Perbandingan Suhu Gas Buang (GB)

Pada gambar 10 adalah laporan kondisi suhu gas buang (GB) mesin induk yang normal dan *abnormal* pada *log book*, terlihat terdapat peningkatan suhu gas buang yang diakibatkan dari pendinginan yang kurang baik pada *cylinder head*. Pada gambar 11 yang terdapat laporan suhu air tawar (FW: *fresh water*) pendingin *cylinder head* mesin induk terdapat kenaikan suhu juga yang diakibatkan *filter cooleryang* kotor.

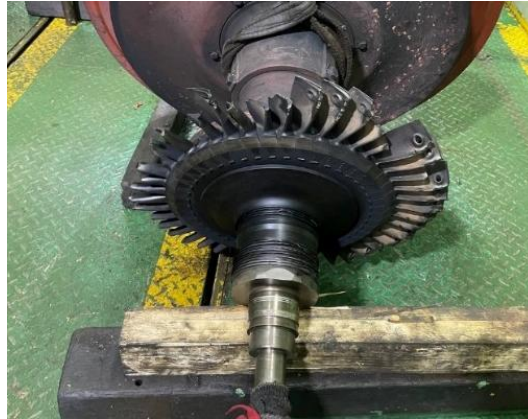
berakibatkan banyak kerugian. Kerusakan *turbocharger* bisa diakibatkan oleh benda asing yang masuk dalam komponen *turbocharger* sehingga merusak *turbin blade turbocharger*. Benda asing yang masuk ke dalam *turbin side* adalah serpihan *exhaust valve* yang pecah karena kurangnya perawatan yaitu *clearance valve* yang kurang bekerja dan terjadinya kenaikan suhu adalah salah satu faktor yang berpengaruh (*overheat*).

Gambar 12. Kerusakan *Turbin Blade Turbocharger*
(Sumber : Dokumen KM Sirimau)

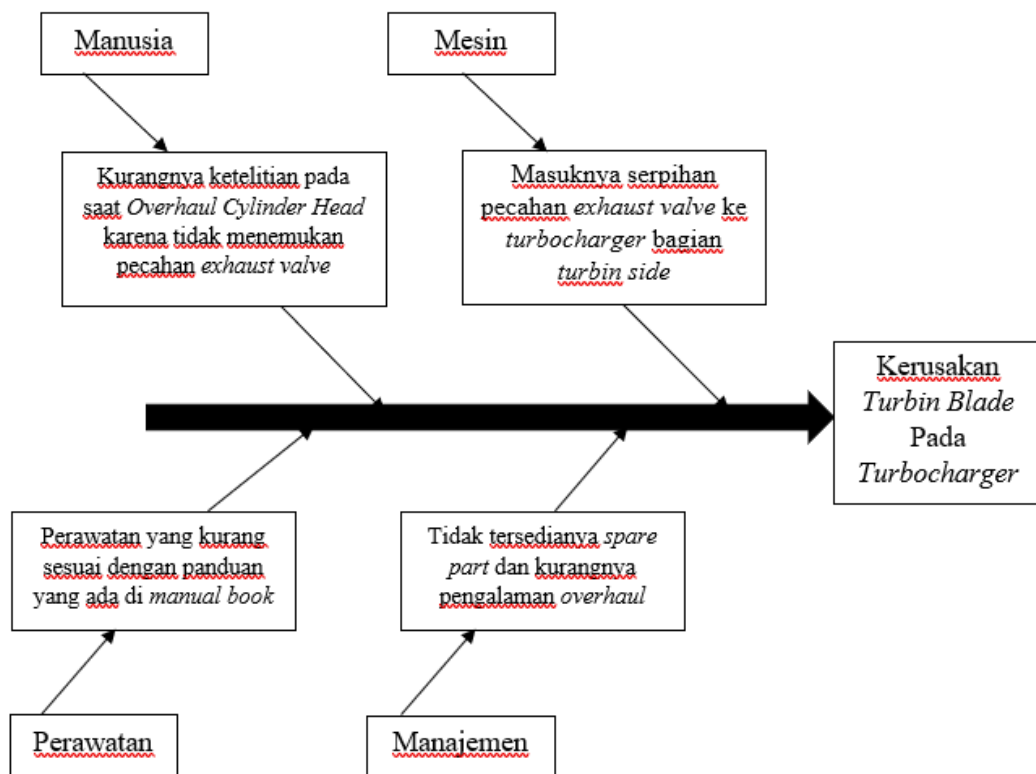
Gambar 13. Faktor Kerusakan *Turbin Blade Turbocharger*
(Sumber : Dokumen Peneliti)

– 04.00, yang bertugas adalah Masinis 2. Sesuai prosedur jaga seharusnya tim melakukan pengecekan pada gas buang mesin induk setiap 30 menit. Pada saat *overhaul cylinder head main engine* no 6, kru kapal dan masinis yang melaksanakan pembongkaran kurang teliti dalam pencarian serpihan *exhaust valve* yang pecah. Pecahan *exhaust valve* ternyata masuk ke dalam *turbocharger*, dan baru ditemukan setelah melakukan *overhaul turbocharger*.

Kotornya *filter* pendingin pada mesin induk menyebabkan *overheat* pada *cylinder head*. *Overheat* menjadi penyebab pecahnya *exhaust valve*, sehingga menyebabkan kerusakan pada *turbin blade turbocharger*. Kerusakan tersebut diketahui dari suara *abnormal* dari *turbocharger* mesin induk. Suara tersebut timbul setelah melakukan *overhaul cylinder head*.

Manajemen penyimpanan *spare part* dan manajemen perawatan yang tidak sesuai dengan pedoman di *manual book*. Tidak tersedianya suku cadang *turbin blade turbocharger* juga salah satu sebab permasalahan dalam perbaikan dan perawatan. Diperlukan kru kapal yang memiliki pengalaman dan pengetahuan tentang *overhaul turbocharger*. Pada saat terjadi kerusakan di kapal dan diperlukan teknisi dari darat maka memerlukan waktu dalam perbaikan. Hal tersebut akan lebih efisien jika memiliki kru kapal yang memiliki pemahaman tentang *overhaul turbocharger*. Penanganan dapat dilakukan lebih cepat dan lebih baik sehingga dapat mengurangi kerusakan *turbocharger* mesin induk.

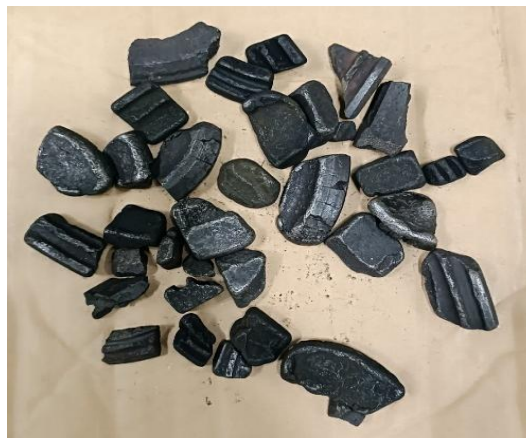
Gambar 14. Material Pecahan *Exhaust Valve*

Dari hasil wawancara dapat disimpulkan pecahnya *exhaust valve* terjadi karena:

- 1) Perawatan *clereance valve* yang kurang optimal. Kurangnya perawatan *clereance valve* menyebabkan jarak antara *spindle valve* dengan *rocker arm* yang renggang. Sebagai salah satu faktor terjadinya kerusakan pada *exhaust valve*, sehingga serpihan pada *exhaust valve* masuk ke dalam *turbin side turbocharger*.
- 2) Pelumasan *valve rotatory* yang tidak maksimal, dimana pelumasan tidak keluar pada saat *rocker arm* bergerak. Perputaran dari *valve rotatory* yang terlalu lama bisa menyebabkan kerusakan pada *exhaust valve*, jadi permukaan pada *seating* tidak rata.
- 3) *Overheating* diakibatkan pendinginan yang kurang baik, disebabkan *filter cooler* yang kotor. Kotornya filter disebabkan perairan berlumpur ketika kapal memasuki muara, sehingga sirkulasi pendinginan tidak bisa mengalir sempurna.

4) Penurunan Kualitas Minyak Pelumas. Minyak lumas yang jam kerjanya melebihi dari ketentuan standar pada *manual book* akan menyebabkan penurunan kualitas. Kualitas minyak lumas *turbocharger* akan mempengaruhi pendinginan dan perlindungan pada *turbocharger*. Pergantian minyak pelumas pada *turbocharger* sesuai *instruction manual book* dilakukan pada 250 jam atau kurang lebih 10 hari sekali. Penggantian bisa dilakukan 1 minggu sekali jika beban kerja mesin terlalu berat.

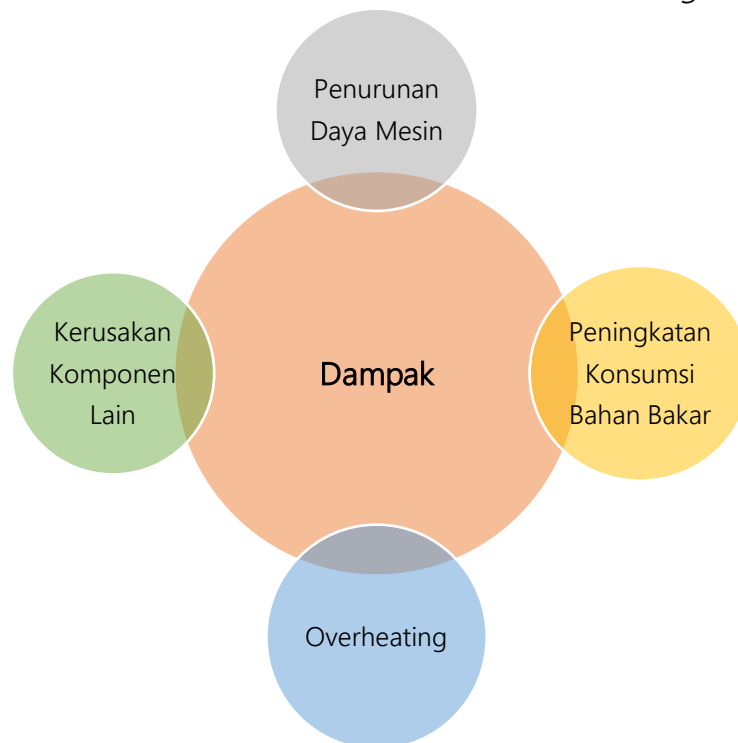
Gambar 15. Dampak Kerusakan *Turbin Blade Turbocharger*
(Sumber : Dokumen Peneliti)

Turbocharger berfungsi menyuplai udara ke ruang pembakaran, untuk menciptakan pembakaran sempurna dan membuat daya mesin bekerja optimal. Jika terjadi kerusakan

Pada awal kerusakan *turbocharger*, konsumsi bahan bakar meningkat akibat kurangnya pasokan udara dalam silinder. Konsumsi bahan bakar yang awalnya hanya 185,5 liter perjam meningkat menjadi 187 liter perjam. Peningkatan suhu gas buang menyebabkan *overheat* pada *cylinder head*. Setelah dilakukan perbaikan pencegahan konsumsi bahan bakar menjadi menurun seperti pada tabel 2 yaitu 179 liter perjam. Konsumsi bahan bakar tersebut dihasilkan dari melakukan *blanking* pada *turbocharger* dan menambahkan *blower portable* untuk meningkatkan performa mesin induk kapal. Kurangnya suplai udara akan

Kerusakan *turbin blade turbocharger* dapat berdampak pada berbagai komponen lain pada *turbocharger*, yang berakibatkan kegagalan pada sistem *turbocharger* secara keseluruhan. Kerusakan *turbin blade turbocharger* akan mengakibatkan getaran berlebih pada *turbocharger*. Hal tersebut akan merusak komponen *turbocharger* lainnya seperti *shaft, bearing, compressor wheel, seal* dan *exhaust manifold*.
