Analisis Terjadinya *Exhaust Valve Knocking* Pada Mesin Induk di Kapal MV. PAN IVY

Doni Charlie Simanjuntak^{1✉}, Pande. I. S. Siregar², Bagaskoro³

Sekolah Tinggi Ilmu Pelayaran Jakarta

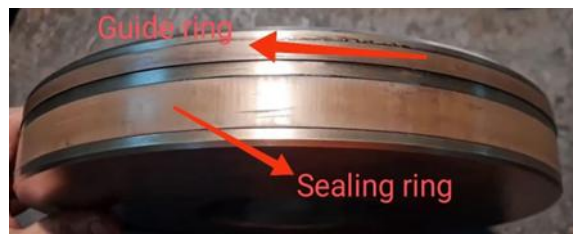
1. Terjadi keausan pada *guide ring* dan *sealing ring*.

Gambar 1. *guide ring* & *sealing ring* aus Sumber: MV. PAN IVY

- b. Angin kontrol yang digunakan untuk mendorong piston pada *exhaust valve* masih terdapat kandungan air. Dengan masuknya air pada ruang silinder udara dan mendorong piston pada *exhaust valve* secara terus menerus maka terjadilah gesekan antara air tersebut dengan *guide ring* dan *sealing ring* sehingga mengakibatkan *guide ring* dan *sealing ring* rusak. Ketika *sealing ring* dan *guide ring* rusak, tekanan angin kontrol tadi lolos atau mengalami kebocoran sehingga tekanan angin kontrol dalam mendorong *spindle valve* mengalami keterlambatan dan munculah suara abnormal pada *exhaust valve* yang diakibatkan oleh benturan antara *spindle valve* dengan piston Mesin Induk.

- 1) Melakukan penggantian *guide ring* dan *sealing ring* dengan bahan atau material yang asli.
 - 2) Membuat permintaan *spare part* yang asli kepada perusahaan disertai alasan-alasan yang kuat berdasarkan kenyataan yang terjadi diatas kapal.
- b. Angin kontrol yang *disupply* untuk menekan *piston* pada *exhaust valve* masih terdapat kandungan air.
 - c. Pemecahan masalahnya adalah :
Bersihkan atau buang kandungan air didalam botol angin melalui *drain valve*.

1. Masalah keausan pada *guide ring* dan *sealing ring* telah berhasil diatasi, sehingga sekarang tekanan angin kontrol mencapai tingkat maksimal dalam mendorong *valve spindle*.
Berdasarkan evaluasi terhadap alternatif pemecahan masalah di atas, maka solusi yang dipilih untuk mengatasi terjadinya keausan pada *guide ring* dan *sealing ring* yang menyebabkan tekanan angin kontrol tidak maksimal dalam mendorong *valve spindle* yaitu dengan mengganti *guide ring* dan *sealing ring* dengan yang baru serta selalu kontrol dan bersihkan kandungan air didalam botol angin.
2. Masalah goresan atau lubang-lubang pada permukaan *exhaust valve seat* dan *exhaust valve spindle* Mesin Induk telah berhasil diatasi.
Berdasarkan evaluasi terhadap alternatif pemecahan masalah di atas, maka solusi yang dipilih untuk mengatasi munculnya goresan atau lubang-lubang pada permukaan

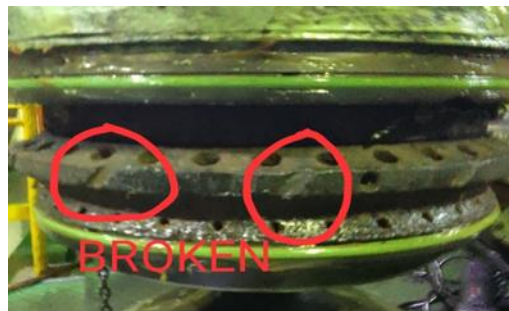
2. Munculnya goresan atau lubang-lubang pada permukaan *exhaust valve seat* dan *exhaust valve spindle* Mesin Induk.

Gambar 2. *Seat valve* rusak Sumber: MV. PAN IVY.

Pada proses pembilasan, udara yang dihasilkan harus benar-benar bersih dan tidak boleh tercampur dengan air, karena air ini akan menjadi panas ketika berlangsungnya proses kompresi sehingga panas tadi menyebabkan kerusakan yaitu munculnya goresan atau lubang-lubang pada permukaan *exhaust valve seat* dan *exhaust spindle valve*. Udara yang disuplai atau dimasukkan ke dalam ruang pembakaran (silinder) berasal dari udara yang berada di kamar mesin, udara tersebut dihisap oleh *turbo charger* kemudian didinginkan oleh sebuah *intercooler*, setelah didinginkan udara tadi masuk ke ruang penerima udara bilas (*scavenging air receiver*) dan diteruskan ke ruang pembilasan atau pembakaran di dalam *silinder liner*.

exhaust valve seat dan *exhaust valve spindle* Mesin Induk yaitu dengan membersihkan ruang udara bilas secara rutin serta check *drain valve* pada ruang udara bilas dan ruang udara pada *intercooler*.

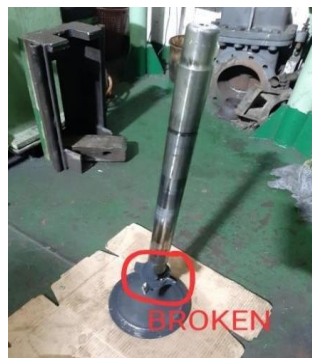
Gambar 3. *Valve spindle* rusak Sumber: MV. PAN IVY.

- b. Dikarenakan kelelahan bahan atau sudah melewati batas jam kerja (*Running Hour*) *exhaust valve* tersebut.

Di kapal MV. PAN IVY *maintenance* dilaksanakan dengan rutin sesuai PMS (*Planned Maintenance System*), saat kapal sedang berlayar dari pelabuhan Jebel Ali (Uni Emirat Arab) menuju pelabuhan Squamish (Kanada) terjadi kerusakan pada *exhaust valve* nomor 4 yang menyebabkan mesin induk harus dimatikan sementara, dan diganti dengan suku cadang yang telah disiapkan. Hal inilah yang penulis maksudkan, bahwa telah terjadi kelelahan bahan pada *exhaust valve* karena seharusnya *exhaust valve* tersebut sudah diganti dengan suku cadang yang baru tetapi pada kenyataannya *exhaust valve* tersebut diganti dengan bahan *exhaust valve* yang hanya direkondisi saja padahal sudah melewati batas jam kerjanya, maka wajar jika terjadi kerusakan pada *exhaust valve* tersebut.

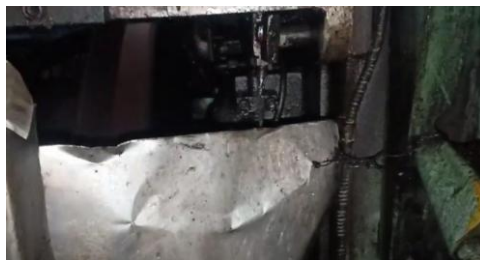
Tetapi untuk melakukan *start* awal mesin dan ketika putaran mesin masih di bawah 155 Rpm (*Rotation per minute*) diperlukan *blower* bantu (*auxiliary blower*) untuk menghisap udara dari *intercooler* dan ditekan ke ruang pembilasan atau pembakaran. Mengacu pada masalah awal, udara bilas yang masuk ke dalam silinder masih terdapat kandungan air. Ternyata air tersebut berasal dari dalam *intercooler* yang sudah mengendap lama dikarenakan *drain valve* ruang udara pada *intercooler* tidak pernah diperiksa dan dibersihkan, sehingga air tersebut ikut masuk ke dalam ruang pembilasan.

Gambar 4. air di dalam *drain valve intercooler*

- 3) Bersihkan atau *check drain valve* (katub cerat) ruang udara pada *intercooler*
 - a) Kelebihan/keuntungan:
 - (1) Menjaga kualitas udara yang dihasilkan: *Drain valve* pada ruang udara pada *intercooler* berfungsi untuk mengeluarkan kandungan air atau uap air yang terkumpul dalam sistem udara.

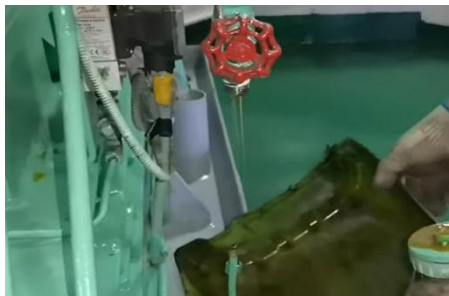
Gambar 5. air didalam *auto drain trap*

- 1) Bersihkan atau buang kandungan air didalam botol angin melalui *drain valve*.
 - a) Kelebihan/keuntungan:

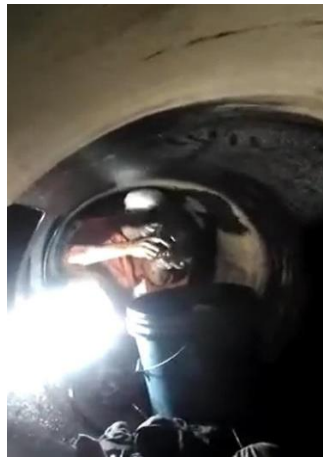
Gambar 6. Pembersihan ruang udara bilas

1) Bersihkan Ruang udara bilas tiap bulan.
