INNOVATIVE: Journal Of Social Science Research

Analisis Kerusakan pada *Belt Conveyor* Menggunakan Metode *Fishbone Diagram* (Studi Kasus : PT Berkah Beton Sadaya Tbk)

Irpan Robbi Assabil^{1✉}, Rizal Hanifi², Bobie Suhendra³

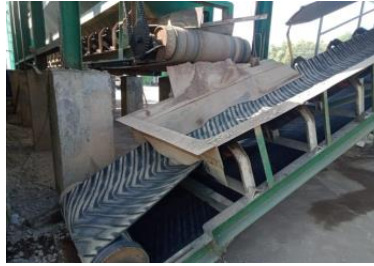
Gambar 3 *Belt Conveyor Sersan*

Hasil analisis kerusakan pada *belt conveyor* diantaranya material dari *belt conveyor* yakni pada kualitas *belt conveyor* yang digunakan oleh PT Berkah Beton Sadaya Tbk menggunakan *belt conveyor* tipe sersan, dimana memiliki pola-pola menonjol memiliki bentuk karet menonjol seperti huruf "V" yang nantinya dapat memandu dan mengontrol arah aliran dari material yang di pindahkan dimana ketika memindahkan pasir maupun batu agregat pada *stone crusher plant* setelah melalui proses penyaringan dari mesin *vibrating screen* yang menggunakan *wiremesh screen* ayakan batu. Selain itu, *life time* dari *belt conveyor* sangat bergantung dari frekuensi pemakaian, pola operasi, pola perawatan, permasalahan dan faktor lingkungan lainnya. Untuk mengetahui layak tidaknya *belt conveyor* untuk beroperasi dilakukan pengecekan/inspeksi secara visual sebelum *belt conveyor* digunakan. Salah satu metode yang digunakan adalah dengan cara mengukur ketebalan *belt conveyor* dan kekenyalannya.

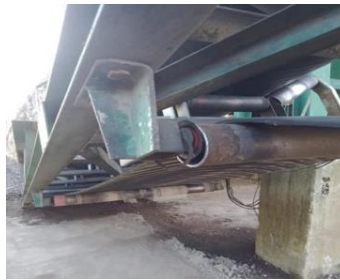
Gambar 4 *Roller Macet*

Penyebab utama dari kerusakan *belt conveyor Batching Plant tipe wet mix* adalah *jogging*, dimana posisi *belt conveyor* tidak senter pada lintasannya baik posisi *belt* lari ke kiri ataupun ke kanan yang berlebihan. Hasil analisis menunjukkan *belt conveyor jogging* ini disebabkan beberapa faktor diantaranya roller macet, dimana bagian ini yang berputar sebagai tumpuan atau lintasan ketika *belt conveyor* sedang beroperasi. Dari hasil analisis, roller macet hanya membuat kondisi dari bagian *top cover* dan *bottom cover* dari *belt conveyor* lebih dari biasanya.

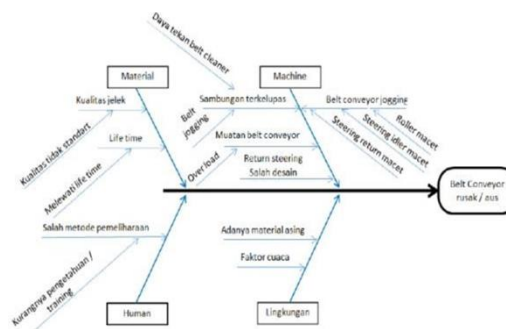
Gambar 5 Diagram *Fishbone*

Faktor-faktor penyebab kerusakan *belt conveyor* pada *batching plant* diantaranya yakni material (standart atau tidaknya kondisi material), *machine* (tidak berfungsinya atau adanya kesalahan desain pada bagian peralatan utama), lingkungan (keadaan lingkungan disekitar area kerja *belt conveyor Batching Plant*) dan *human* (kesalahan pengoperasian dan kebersihan peralatan). Disamping itu, penyebab utama dari kerusakan *belt conveyor Batching Plant tipe wet mix* adalah *jogging*. *Belt conveyor jogging* ini disebabkan beberapa faktor diantaranya roller macet, dimana bagian ini yang berputar sebagai tumpuan atau lintasan ketika *belt conveyor* sedang beroperasi. *Roller* macet hanya membuat kondisi dari bagian *top cover* dan *bottom cover* dari *belt conveyor* lebih dari biasanya. Selain itu, *steering idler* macet. Dimana *idler* yang berfungsi untuk menjaga kelurusan belt agar tidak bergerak ke kanan dan ke kiri hanya untuk bagian yang berbeban saja. Macetnya steering return ini disebabkan oleh steering return yang tertimbun oleh pasir dan *split*. Dalam waktu tertentu jika tidak segera dilakukan perbaikan pada return stering yang macet akan mebuat frame menjadi tajam, karena kondisi frame yang sudah tajam akan mepermudah untuk menyobek bagian samping *belt conveyor*. Terjadinya kontak antara *Belt Conveyor* diawali dengan sambungan terkelupas, bagian serat *conveyor* terbuka yang dapat menyebabkan air bisa masuk ke serat-serat (ply) sehingga *belt* akan hancur.
