Studi Perbandingan Peraturan Kebencanaan Gempa Pada Bangunan Sekolah Dasar Dengan Metode Fema 154, Departemen Pekerjaan Umum (Dpu) Dan *World Seismic Safetu Initiative (Wssi)*

Bella Lutfiani Al Zakina^{1✉}, Lusiana Safitri²

Universitas Bojonegoro

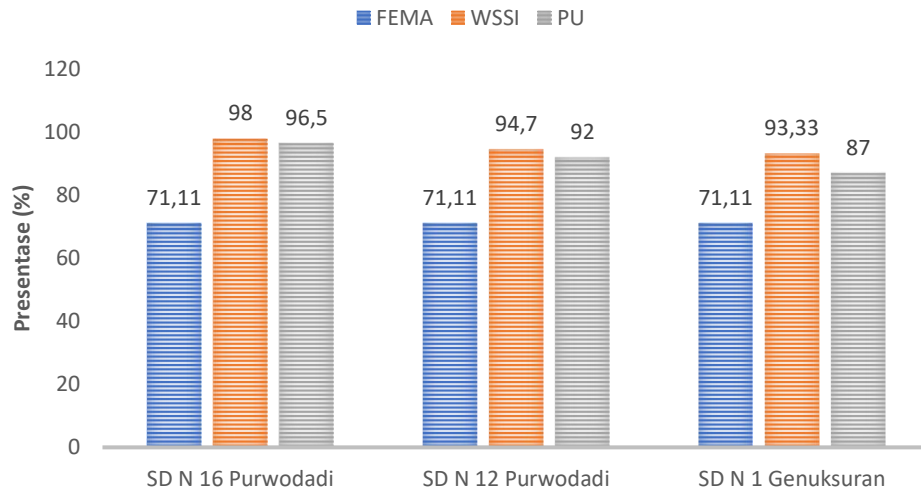
Hasil dari ke tiga (3) peraturan yang dipakai untuk pemeriksaan bangunan didapat FEMA 154 sebesar 71,11% kategori aman, WSSI sebesar 95,34% kategori rusak ringan, Departemen Pekerjaan Umum (DPU) sebesar 0,82 atau 91,83% kategori rusak ringan. Sehingga dari ke tiga peraturan yang dipakai untuk pemeriksaan bangunan sekolah berkategori aman.
