INNOVATIVE: Journal Of Social Science Research

Analisis *Fishbone Diagram* dalam Penanganan Kerusakan *Thermostat* Sistem Pendingin Air Tawar *Auxiliary Engine* Kapal MV Meratus Payakumbuh

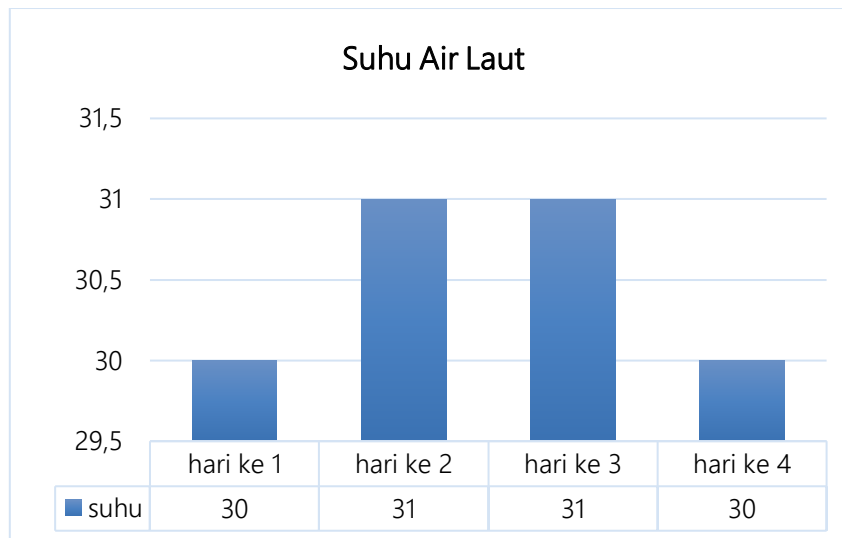
Gambar 8. Gambar Grafik Suhu Pendingin Air Laut
(Sumber: Dokumen Peneliti di MV Meratus Payakumbuh)

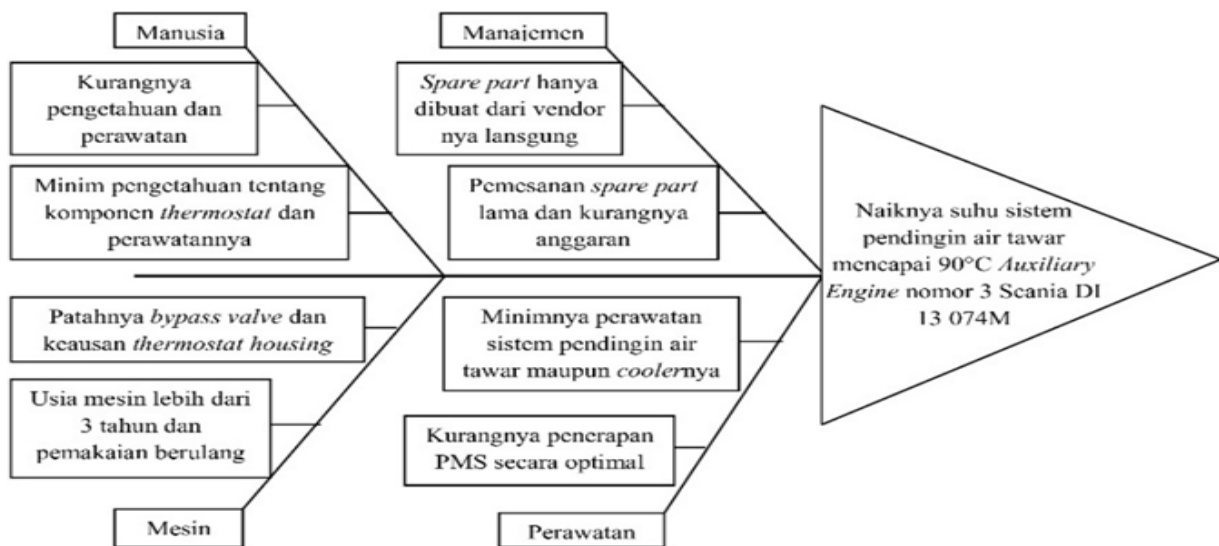
Beberapa hal dapat menunjukkan kerusakan *thermostat*, seperti munculnya *alarm red lamp* yang menunjukkan *fls coolant level*. Hal ini menunjukkan bahwa adanya kekurangan air *coolant* di dalam *expansion tank*. Terdapat suhu pendinginan air tawar mencapai 90°C , yang menunjukkan bahwa ada *overheating* pada *auxiliary engine* nomor 3 Scania DI 13 074M.

Gambar 11. Diagram *Fishbone* Penyebab Akibat Kerusakan *Thermostat*

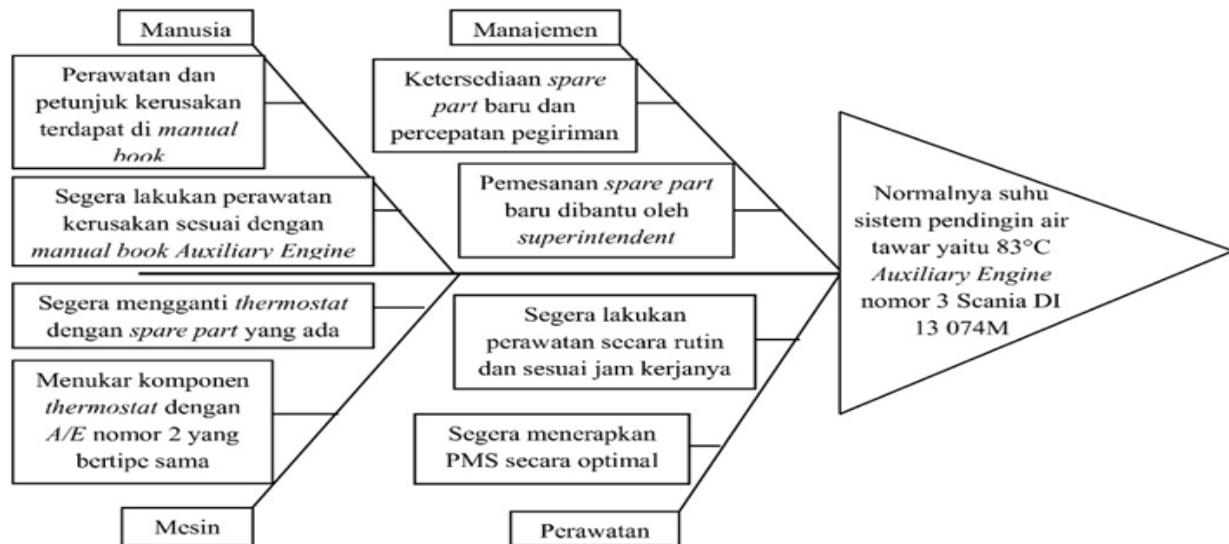
Gambar 12. Diagram *Fishbone* Penanganan Terhadap *Thermostat*
(Sumber: Dokumen Peneliti, 2025)

Dengan *diagram fishbone* tentang penyebab kerusakan pada *thermostat auxiliary engine* nomor 3 Scania DI 13 074M di kapal MV Meratus Payakumbuh. Sehingga dapat dilakukan penanganan terhadap *thermostat* yang menggunakan analisis *fishbone diagram*. Agar tidak menyebabkan kerusakan yang berulang dan menjaga kinerja pada *auxiliary engine*.
