INNOVATIVE: Journal Of Social Science Research

Evaluasi Efektifitas Infrastruktur Pembasahan Gambut (IPG) Berupa Sekat
Kanal untuk Optimalisasi Pembasahan Pada Lahan Gambut
(Studi Kasus: Kelurahan Teluk Makmur, Kota Dumai)

Fina Dyah Utami^{1✉}, Dimas Aji Purnomo², Heri Sujatmiko³

Universitas 17 Agustus 1945 Banyuwangi

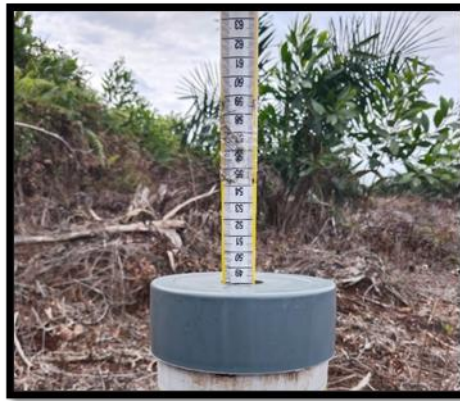
Gambar 4. Sumur Pantau
(Sumber: Observasi Lapangan, 2024)

Data tinggi muka air tanah diambil mulai tanggal 08 Oktober 2024 s/d 13 Oktober 2024. Data tinggi muka air tanah diambil dari sumur pantau 01 yang berada di hulu sekat kanal dan sumur pantau 02 yang berada di hilir sekat kanal. Untuk Tanda minus pada data tinggi muka air tanah digunakan untuk menunjukkan bahwa permukaan air tanah berada di bawah elevasi referensi, yang umumnya adalah permukaan tanah di lokasi pengamatan. Dalam analisa hubungan antara curah hujan dan tinggi muka air tanah, data curah hujan disajikan dalam nilai negatif untuk menyamakan arah visualisasi dengan data tinggi muka air tanah yang bernilai negatif saat muka air berada di bawah permukaan tanah. Konversi ini dimaksudkan untuk mempermudah interpretasi tren dan korelasi antara curah hujan dan fluktuasi tinggi muka air tanah.
