Analisa Indeks Kinerja Embung Sekru di Kabupaten Fak-Fak

Sudarman^{1✉}, Baso Jaya², Made Budi Purnama Putra³

(1,3) Universitas Papua, (2) Universitas Bosowa

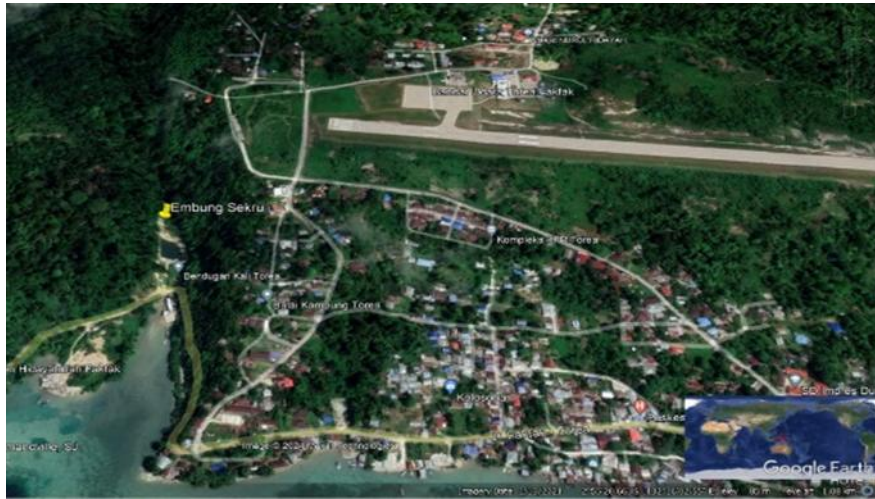
Gambar 1. Citra Satelit Embung Sekru di Kab. Fak-Fak.

Lokasi penelitian ini terletak di Kabupaten Fak-Fak, Sejak awal Pembangunan tahun 2019 hingga saat ini kondisi prasarana embung Sekru telah banyak mengalami penurunan fungsi karena terjadi kerusakan. Untuk itu perlu dilakukan updating Penilaian Kinerja pada embung sebagai dasar Operasi dan Pemeliharaan prasarana Embung untuk dinas terkait agar terpelihara dengan baik dan mempertahankan fungsi layanan.
