## *Failure Mode and Effect Analysis* Kebocoran Pipa Air Laut Pendingin *LO Cooler* Mesin Induk Kapal KMP Agung Samudera XVIII

Ainaya Alfatihah Sukron<sup>1✉</sup>, Frenki Imanto<sup>2</sup>, Akhmad Kasan Gupron<sup>3</sup>, Antonius Edy Kristiyono<sup>4</sup>,  
Azis Nugroho<sup>5</sup>

Politeknik Pelayaran Surabaya

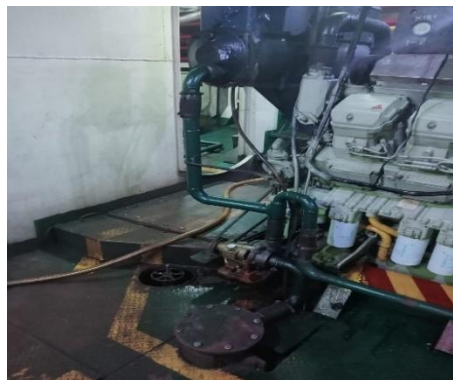
Selama menjalani praktek laut di atas kapal, Peneliti mengidentifikasi adanya indikasi permasalahan. Berdasarkan pengalaman yang dialami sendiri, Peneliti menggambarkan permasalahan yang terjadi saat kapal berlayar, tepatnya ketika Peneliti sedang menjalankan dinas jaga selama praktek di atas kapal KMP Agung Samudera XVIII pada 25 November 2023. Saat akan melakukan *maneuver*, masinis jaga bersama olimen jaga melakukan pemeriksaan terhadap tekanan serta suhu oli pelumas dan suhu air pendingin pada Mesin Induk pada kondisi normal. Pada saat kapal telah lepas sandar kondisi masih dalam keadaan normal, namun saat kapal akan melaksanakan proses sandar terdapat indikasi bahwa kinerja Mesin Induk sedang menurun karena kondisi fisik pipa. Setelah melakukan pengecekan bahwa kebocoran pipa secara langsung mempengaruhi tekanan dan suhu pada Mesin Induk.

Gambar 9 : Kebocoran Pipa

Hasil wawancara menurut KKM, Langkah awal yang dilakukan untuk mengatasi kebocoran ini ialah melakukan inspeksi menyeluruh untuk memastikan apakah ada kerusakan lain atau tidak. Setelah itu langsung melakukan perbaikan sementara agar dapat beroperasi kembali. Cara yang dapat dilakukan yaitu perbaiki pipa air laut secepatnya. Prioritaskan perbaikan permanen pada pipa yang bocor, termasuk pengelasan atau penggantian bagian pipa yang rusak.

Adanya kejadian tersebut yang dialami Peneliti di atas kapal bahwa telah terjadi kebocoran pada pipa air laut yang disebabkan adanya korosi dan kurangnya pengelasan yang kurang maksimal pada pipa air laut tersebut, setelah itu perintah dari kepala kamar mesin memerintahkan untuk dilakukannya perbaikan sementara pada pipa air laut dalam rangka upaya untuk mengurangi insiden terjadinya kebocoran pipa air laut. Kejadian tersebut dicatat di dalam *log book* dan buku laporan harian kapal
