## Inspeksi Geometrik Sudu Rotor Primary Air Fan Dengan Alat Ukur Laser Scanner

Brilliant Dwinata

Dosen Teknik Mesin Universitas Jenderal Achmad Yani

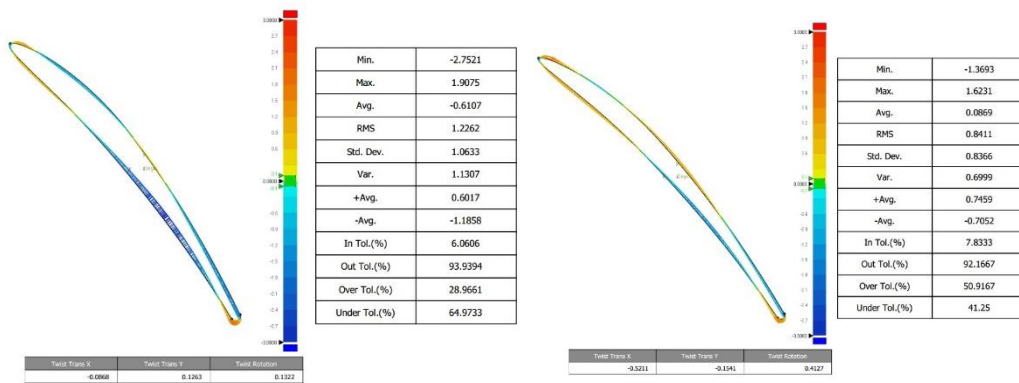
Gambar 4. Hasil inspeksi penyimpangan profil garis *section C-C* dan *D-D*

$$\text{Section C } |1.901 - (-2.752)| = 4.653 \text{ mm}$$

$$\text{Section D } |1.623 - (-1.369)| = 2.992 \text{ mm}$$

Dengan besar toleransi profil garis yang diizinkan sebesar  $t = 0.2 \text{ mm}$  dan  $\delta_{tot} > t$ , maka *section A-A, B-B, C-C, D-D E-E, F-F* tidak lolos inspeksi.

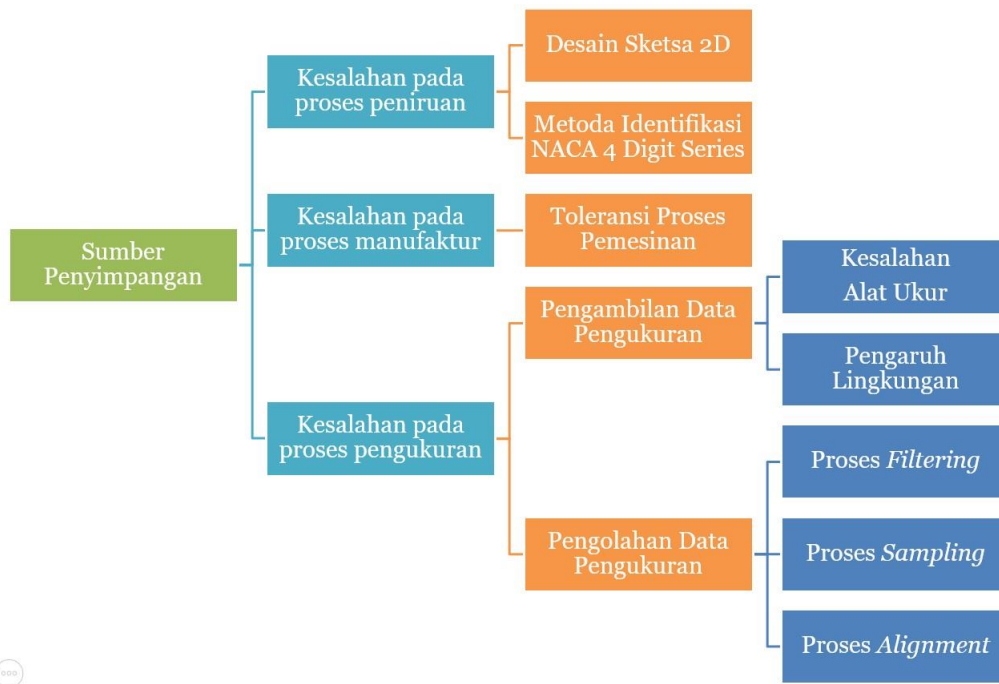
Berdasarkan data hasil inspeksi geometri profil garis pada sudu *Primary Air Fan* PLTU 660 MW seluruh *section* tidak lolos inspeksi atau memiliki penyimpangan total yang jauh melebihi batas

toleransi yang diizinkan[14]. Hal ini dipengaruhi berbagai macam hal, diantaranya:

Gambar 6. Sumber-sumber penyimpangan

Dalam analisis pembahasan dari ineksi toleransi profil garis hasil terbagi dalam tiga bagian besar yakni yang pertama Kesalahan dalam proses peniruan terdapat 2 point yakni Desain Sketsa 2D. dalam pendekatan titik-titik pengukuran dilakukan untuk membuat sketsa airfoil pada setiap *section* terbagi dalam 3 bagian Bagian pertama adalah *upper & lower airfoil* menggunakan metoda *spline*. Bagian kedua adalah *leading edge* dan bagian ketiga adalah *trailing edge* dimana keduanya dilkanukan pendekatan menggunakan metoda *3 point arc*. Pendekatan pada bagian kedua dan ketiga dilakukan secara manual dengan kendali visual dalam penyesuaian variasi radius pada *3 point arc*. Hal ini dapat menyebabkan ketidakpastian geometri pada *leading edge* dan *trailing edge* yang berdapak penurunan akurasi pada tahap identifikasi parameter *NACA 4 Digit Series*. Point berikutnya ialah metoda *NACA 4 digit Series* Peneliti melihat bahwa pada metoda identifikasi *NACA 4 Digit Series*, terdapat dua hal yang menyebabkan ketidaktelitian identifikasi *NACA 4 Digit Series*. Perbedaan ketebalan pada titik lokasi ketebalan maksimum sebesar  $\pm 1.8$  mm yang menyebabkan penyimpangan geometri *airfoil*[15].

Kedua Kesalahan pada proses manufaktur (toleransi Proses Pemesinan), Sudu *Primary Air Fan* memiliki fitur permukaan yang kompleks. Fitur permukaan kompleks dapat dibuat melalui proses *CNC Milling 5 axis* dimana pada proses tersebut umumnya memiliki toleransi geometri sebesar 0.013-0.025 mm. Proses manufaktur sudu *Primary Air Fan* merupakan salah satu sumber

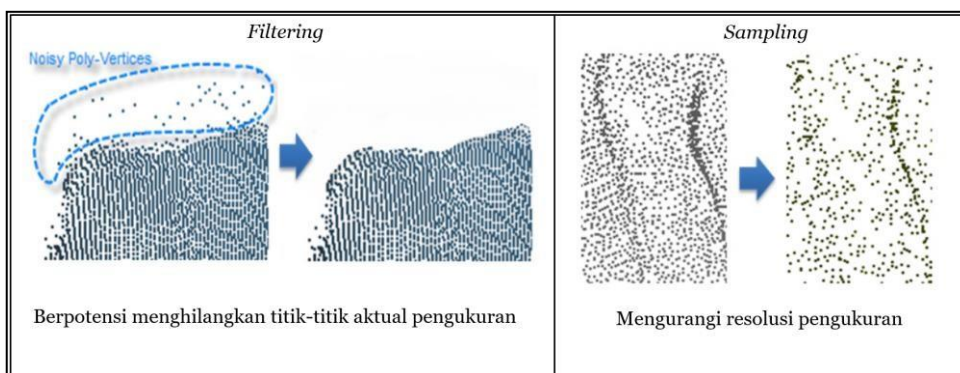
Proses filtering pada pemindaian untuk mendapatkan *point clouds* bertujuan untuk mengeliminasi *noise* akibat gangguan yang disebabkan oleh pengaturan cahaya yang kurang baik pada saat pemindaian. Sedangkan proses *sampling* merupakan proses pengurangan jumlah *point clouds* berdasarkan kurvatur untuk mereduksi data yang berlebihan. Kedua proses tersebut dapat berpotensi menghilangkan titik-titik aktual pengukuran sehingga menurunkan akurasi pengukuran *point clouds* pada *measured data*.

Gambar 7. Filtering dan sampling
